Reparo do plenário municipal de Três Passos/RS

ARQUITETONICO

Detalhamento de reparos (remoção de parede, substituição de madeira de assoalho, instalação de nova madeira para o forro e execução de verga.)

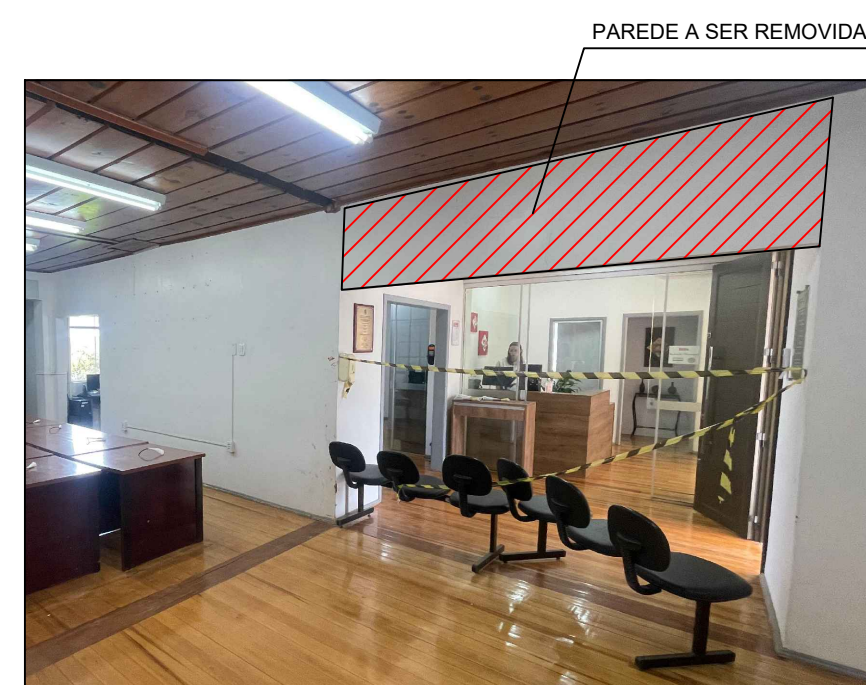
IMAGEM 01 (PAREDE A SER DEMOLIDA)

OBS: PARA REALIZAR A DEMOLIÇÃO, O FORRO DEVE SER ESCORADO E O PISO DE MADEIRA PROTEGIDO PARA EVITAR QUALQUER AVARIA.

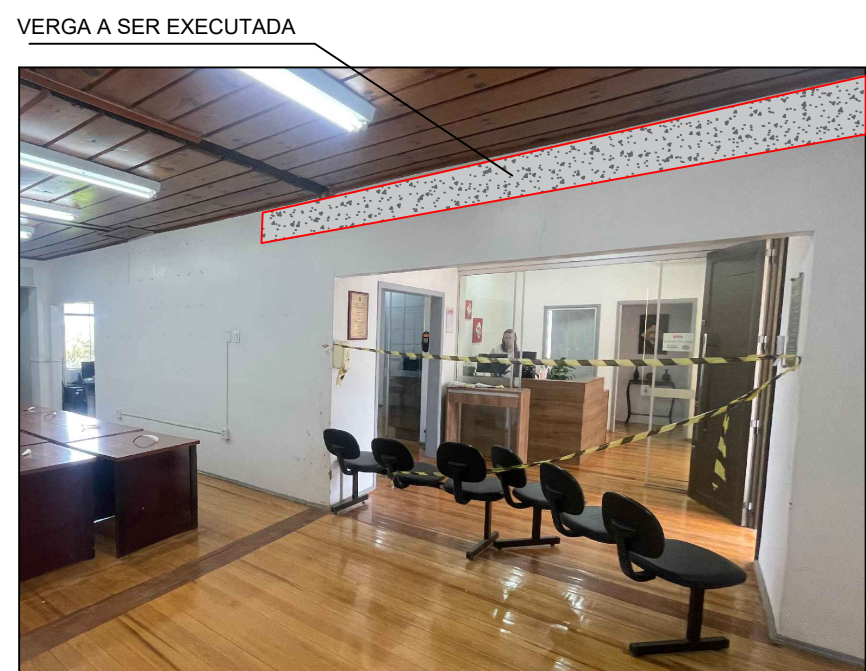
IMAGEM 02 (VERGA A SER EXECUTADA)

OBS: PARA REALIZAR A VERGA, A MESMA DEVE SER ARMADA DE ACORDO COM O DETALHAMENTO 01, OBEDECENDO O TRANSPASSE MÍNIMO DE 50 CM PARA CADA EXTREMIDADE DO VÃO DA ABERTURA.

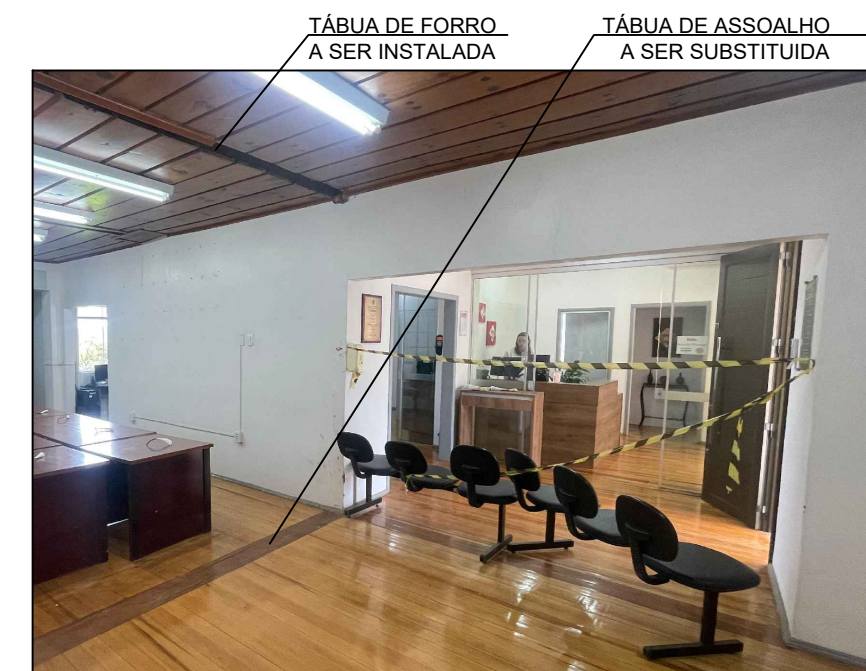
IMAGEM 02 (VERGA A SER EXECUTADA)

OBS: PARA REALIZAR A SUBSTITUIÇÃO DA TÁBUA DO ASSOALHO E A INSTALAÇÃO DA TABUA DE FORRO, DEVE SER UTILIZADO MADEIRA IGUAL OU SIMILAR A EXISTENTE.

ANTES DA INSTALAÇÃO DO FORRO, DEVE SER REMOVIDO OS RESTOS DA PAREDE EXISTENTE ACIMA DO MESMO.
